(12) **OPIS PATENTOWY**

(11) **237425**

(54) **Wskaźnik uszkodzenia izolatora kompozytowego oraz izolator kołpakowy zawierający wskaźnik uszkodzenia izolatora kompozytowego**

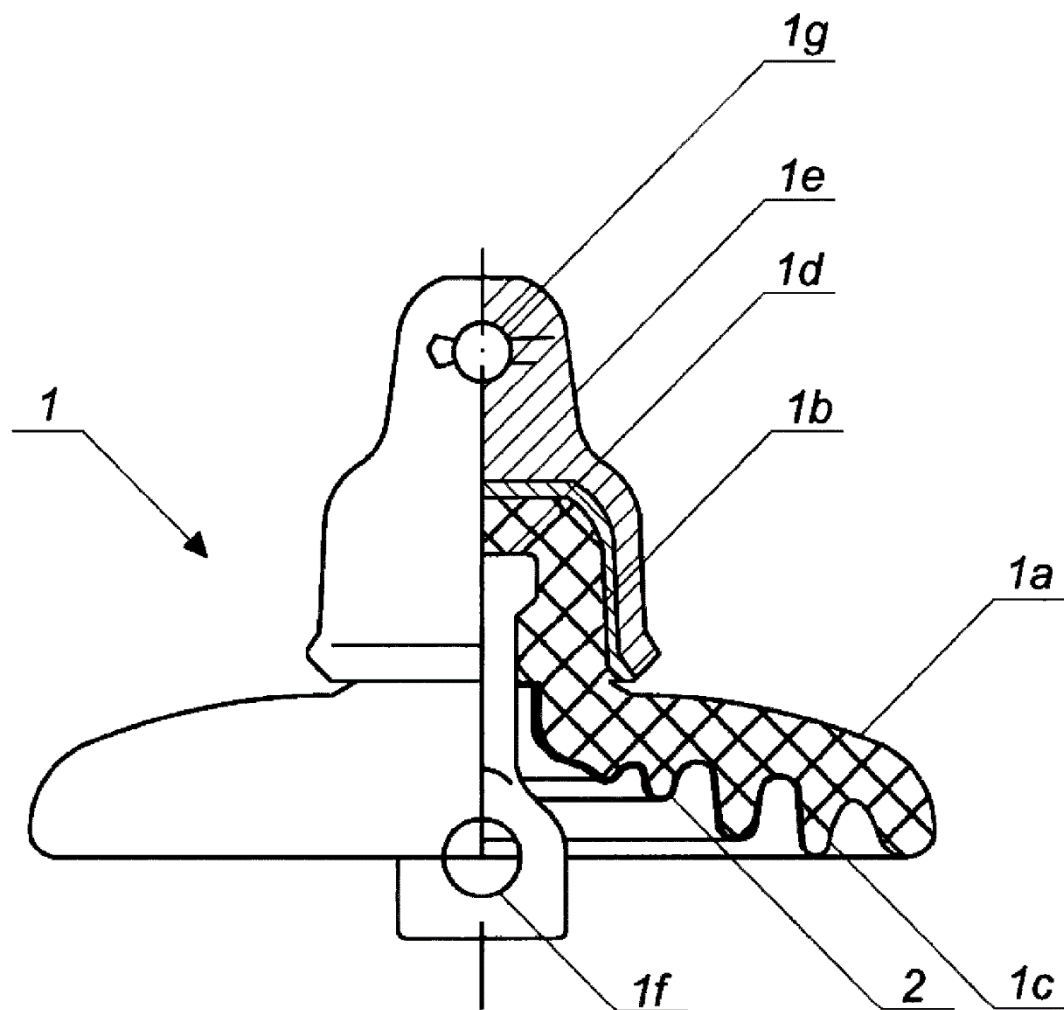
Fig. 1

Przedmiot wynalazku został uwidoczniony na rysunku, na którym fig. 1 przedstawia izolator kołpakowy ze wskaźnikiem uszkodzenia izolatora kompozytowego.

Izolator kołpakowy w przykładzie wykonania według wynalazku utworzony jest z okrągłego klosza 1a, na którego powierzchni górnej współosiowo ukształtowana jest główka 1b, a na powierzchni spodniej ukształtowane są współosiowo, o różnych średnicach, pierścieniowe żebra 1c; współosiowo osadzonego w główce 1b trzonka 1d; oraz trwale osadzonego na główce 1b kołpaka 1e (fig. 1). Zamocowany trwale w główce 1b trzonek 1d w dolnym końcu zakończony jest, wyprowadzonym poniżej spodniej powierzchni klosza 1a, uchwytem 1f. Na górnym końcu kołpaka 1e utworzony jest uchwyt 1g. Spodnia powierzchnia klosza 1a w części środkowej wokół trzonka 1d pokryta jest warstwą półprzewodzącą 2. Warstwa półprzewodząca 2 galwanicznie połączona jest z trzonkiem 1d. Warstwę półprzewodzącą 2 stanowi warstwa grafitu. Warstwę półprzewodzącą 2 może również stanowić inny materiał półprzewodzący. Warstwa półprzewodząca 2 przykładowo może być wytworzona z materiału GRAPHIT 33, producent Kontakt Chemie, albo kleju elektroprzewodzącego Technicqll, producent Nalmat. Klosz może być utworzony na przykład ze szkła lub porcelany.

Wskaźnik uszkodzenia izolatora kompozytowego w przykładzie wykonania według wynalazku ma postać nałożonej na spodnią środkową powierzchnię izolatora kołpakowego 1 wokół jego trzonka 1d warstwy półprzewodzącej 2 (fig. 1). Warstwa półprzewodząca 2 galwanicznie połączona jest z trzonkiem 1d. Warstwę półprzewodzącą 2 stanowi warstwa grafitu. Izolator kołpakowy 1 oraz naniesiony na niego wskaźnik uszkodzenia izolatora kompozytowego utworzone są jak w powyżej przedstawionym przykładzie wykonania izolatora kołpakowego. Warstwę półprzewodzącą 2 może również stanowić inny materiał półprzewodzący. Warstwa półprzewodząca 2 przykładowo może być wytworzona z materiału GRAPHIT 33, producent Kontakt Chemie, albo kleju elektroprzewodzącego Technicqll, producent Nalmat. Do rozwiązania według wynalazku stosuje się powszechnie znane i stosowane izolatory kołpakowe.
